Restauración de la bandera de la Jura de la Independencia

Catalina Rivera Sánchez
Francisca Campos Álvarez

A continuación se expone el trabajo de restauración de una bandera histórica confeccionada en 1817 y atribuida a la Jura de la Independencia de Chile en 1818.

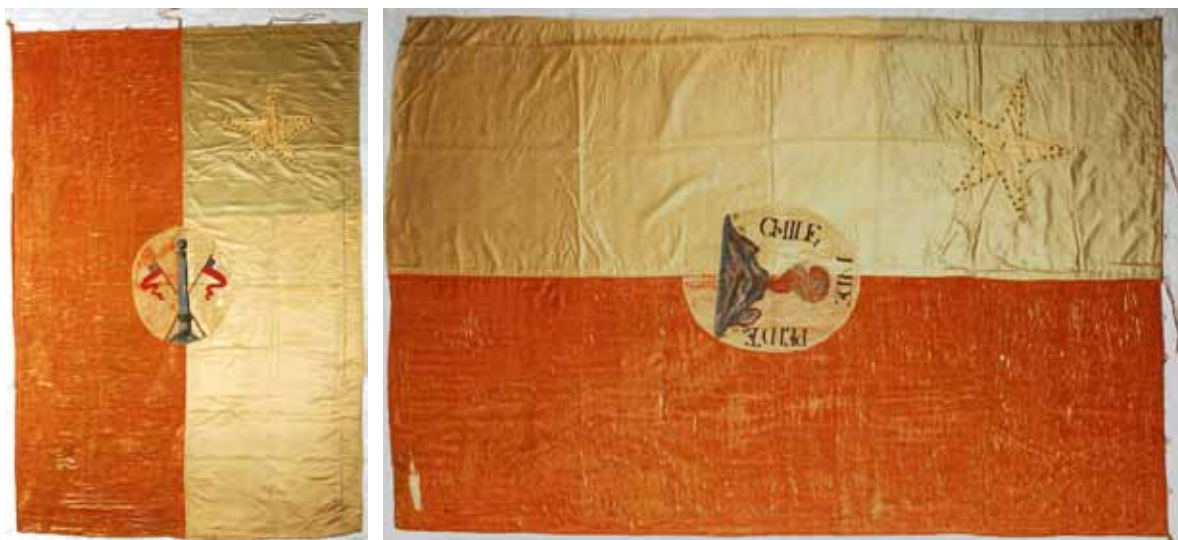
Foto 1. Faz A y Faz B, antes de la restauración.

Decoloración	Se observa en la totalidad de la bandera, sin embargo la faz A presenta mayor decoloración que la faz B. Es importante destacar que los colores originales de la bandera, posiblemente no eran de la intensidad que tienen los colores de la bandera actual.
Pérdida de accesorios	<p>La bandera ha perdido gran cantidad de lentejuelas que bordean la estrella y que conforman el asterisco.</p> <p>Faz A: Pérdida de aproximadamente 205 lentejuelas grandes en el contorno de la estrella y de todas las que conforman el asterisco.</p> <p>Faz B: Faltan aproximadamente 189 lentejuelas grandes en el contorno de la estrella y 90 lentejuelas más pequeñas que forman el asterisco.</p>

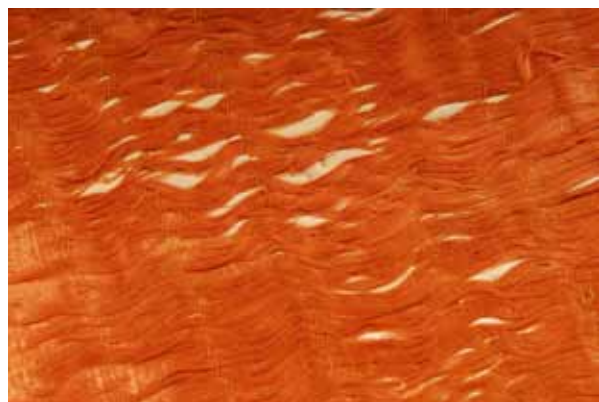
Pérdida de urdimbre	<p>Este deterioro se observa en el campo rojo de la bandera, por ambas caras, casi en su totalidad, quedando solamente algunas áreas aisladas con presencia de urdimbre.</p> <p>Faz B: En el campo blanco presenta pérdida de urdimbre en el borde superior y en el borde del lado que flamea.</p>
Faltante	<p>Faz A: Presenta pérdida de tela de seda en el centro del campo blanco y en numerosas zonas del escudo, incluyendo las áreas pintadas.</p> <p>Faz B: Presenta pérdida de tela en los extremos del campo rojo. Este deterioro también se observa en el centro del campo blanco y en el borde inferior.</p>
Oxidación	Las lentejuelas que bordean la estrella y las del asterisco presentan oxidación inactiva.
Amarillamiento	Ambos escudos evidencian amarillamiento.
Manchas	<p>Faz A: Manchas en forma de aureolas oscuras en el campo rojo. Manchas leves en el campo azul y blanco.</p> <p>Faz B: Manchas en los extremos y el centro el campo rojo.</p> <p>Manchas de corrosión: Las zonas de seda que se encuentran o que se encontraban (en el caso de aquellas que se perdieron) bajo las lentejuelas que bordean las estrellas por ambas caras, presentan manchas de corrosión.</p>

Foto 2. Detalle del campo rojo con pérdida de urdimbre.

Para el caso de los campos rojos que presentaban pérdida de urdimbre se propuso la consolidación del área mediante hilos y una cubierta protectora de crepelina¹¹ de seda, el cual es un material que protege las tramas sueltas pero a la vez deja apreciar sin problemas el original cubierto.

Para estos campos (aún sin retirar la tela sintética de la restauración anterior), se introdujeron dos telas de soporte de seda teñidas en el tono del original (una para cada cara), intercaladas por películas de mylar, el cual cumplía el rol de facilitar el deslizamiento de las sedas hacia el interior de la bandera en forma estirada y ordenada.

Debido a la pérdida de urdimbre en el campo rojo, los hilos de trama al estar destejidos quedaron más largos que el ancho del campo, por lo que al ordenarlos presentaban cierta ondulación que se debió mantener para evitar una mayor deformación. Una vez ordenados los hilos sobre la tela de soporte, todo el campo se cubrió con una crepelina de seda teñida en el color del original. Esto se hizo con el fin de aplicar a todo el campo una cubierta protectora que evitara que los hilos se engancharan con la manipulación y que, por otra parte, no interfiriera visualmente con el original. La crepelina se fijó con hilo de seda del mismo color mediante puntadas equidistantes utilizando patrones de 10 cm x 5 cm. El original quedó encapsulado entre la tela de soporte y la crepelina.

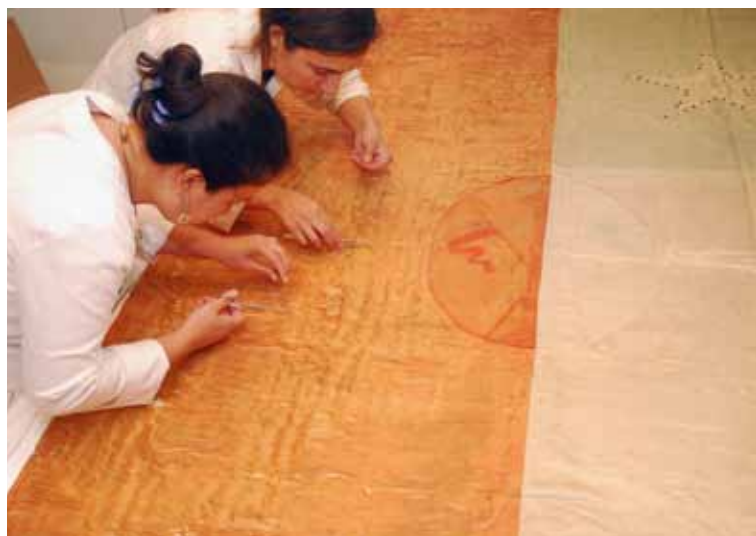
Intervenciones	Descripción anteriores
Restauraciones anteriores	La bandera fue restaurada por las Monjas Clarisas, en 1975. Esta intervención consistió en abrir las costuras de la bandera por el borde superior, insertando entre ambas caras una tela blanca sintética que sirvió de soporte. El campo rojo y los escudos fueron sujetos a esta tela mediante numerosas puntadas a máquina y a mano utilizando hilo de algodón, cubriendo la totalidad de la superficie. Este trabajo ha provocado la ondulación de la tela y un recogido de ésta en extensas áreas. También la zona de la estrella fue reforzada con puntadas a máquina alrededor de todo el contorno de la estrella. El ancho de la entretela es más angosta que la bandera, por lo que se cosió a máquina una franja adicional de 5 cm de ancho, creando un lomo a lo largo de la costura. Por los bordes superior e inferior presenta un remate a máquina en zigzag con hilo de algodón y en los bordes laterales una costura a máquina y a mano.

Foto 3. Detalle del campo blanco donde se observan puntadas de restauraciones anteriores.

Las costuras realizadas por las Monjas Clarisas, que se encontraban muy unidas a la entretela sintética, fueron retiradas cuidadosamente con la ayuda de pinzas y tijeras, antes de la intervención. Este proceso demoró aproximadamente un mes y medio, debido a la numerosa cantidad de puntadas y el pequeño tamaño de éstas.

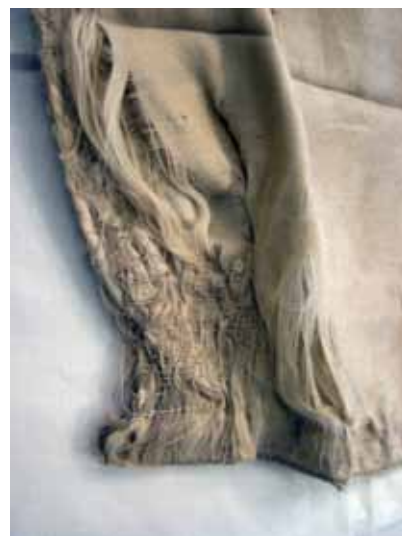
Foto 4. Detalle del escudo de la faz A donde se observan áreas de faltantes y costuras de la restauración anterior.

producía una ruptura en la zona y la desintegración del material. Tampoco resultó viable la encapsulación de los fragmentos en crepelina, ya que incluso pequeñas vibraciones pulverizaban las fibras. Es por esto que se optó por el uso de adhesivo, que si bien no es un tratamiento completamente inocuo ni del todo reversible, era el único recurso de estabilización posible en este caso.

La proporción determinada para la mezcla de adhesivos fue de 1:3 Lascaux 360 HV / Lascaux 498 HV, y 1:3 mezcla adhesiva / agua desmineralizada. Esta fue establecida mediante pruebas realizadas con diferentes proporciones tomando como base aquellas utilizadas en la restauración de otras banderas históricas¹³.

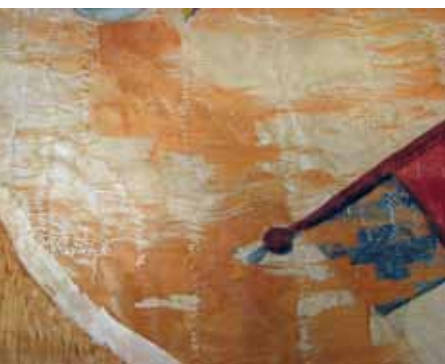
Foto 5. Retiro de restauraciones anteriores.

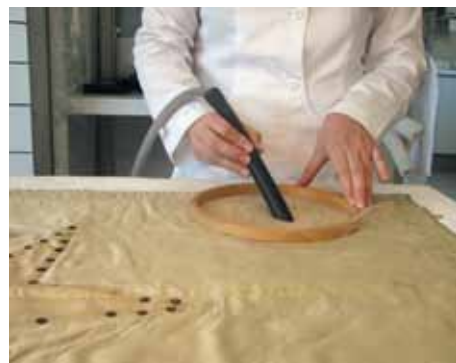
Foto 6. Limpieza por microaspiración.

Se optó por una Limpieza mecánica, ya que el grado de deterioro del objeto no permitía realizarla ni en húmedo ni en seco con solventes. Para eliminar el material particulado presente en las fibras se utilizó una aspiradora de microsucción. El aspirado se realizó a través de una malla de tul para evitar la succión de zonas del tejido debilitadas o sueltas. En cuanto a la suciedad que se encontraba adherida a las fibras y que no fue posible retirar mediante el microaspirado, ésta fue removida con esponjas de látex. El efecto de limpieza no era detectable a simple vista en el objeto pero sí en la esponja utilizada.

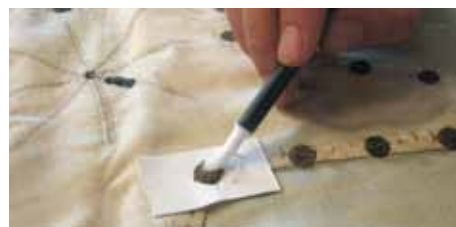
Foto 7. Limpieza a través de enzimas naturales.

Las lentejuelas metálicas presentes en el contorno de la estrella fueron limpiadas con enzimas naturales. Se retiró gran parte de la suciedad, sin embargo, se decidió no eliminar la pátina, ya que no se observaba presencia de corrosión activa y, por otra parte, se permitía conservar su valor de antigüedad.

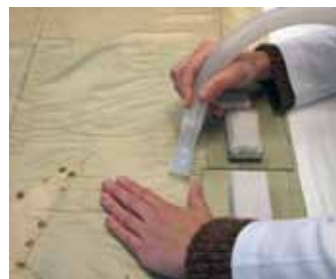
Foto 8. Vuelta al plano mediante humidificación.

Los dobleces y arrugas presentes en la bandera fueron disminuidos y en algunos casos eliminados mediante la utilización de un humidificador de ultrasonido de vapor frío. Una vez aplicado el vapor, la tela se volvió al plano mediante la aplicación de vidrios con pesos. Bajo la zona humidificada se colocó papel secante de algodón para absorber el exceso de humedad.

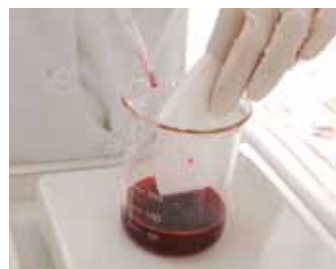
Foto 9. Pruebas de teñido para lograr los colores que se utilizarán para la restauración.

Para obtener el color deseado, se realizaron pruebas de teñido, mediante la mezcla de tricromía, ajustando las proporciones para obtener un matiz y tono similar a la pieza. Después de numerosas pruebas de ajuste y una selección para determinar el color a utilizar, se llevaron a cabo los teñidos definitivos.

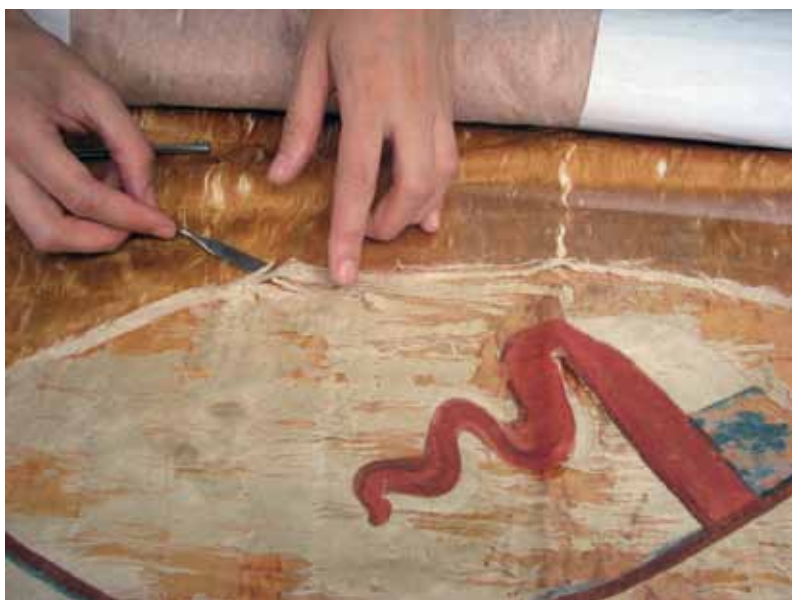
Foto 10. Detalle de retiro del escudo de la faz A, luego de haber retirado restauraciones anteriores.

El tratamiento para los escudos requería una manipulación por separado, por lo que fue necesario retirarlos de la bandera. Con el fin de documentar su posición original antes de ser removidos, se elaboraron mapas de ubicación calcando las figuras sobre una película de mylar¹⁴. Para retirarlos, una vez que se hubieron descosido las costuras de la restauración anterior, se fue introduciendo lentamente una lámina de mylar entre el escudo y la bandera. Este fue un proceso extremadamente lento y delicado, ya que se debió asegurar que se fueran recogiendo de forma ordenada las numerosas fibras sueltas y fragmentos. Una vez retirados los escudos de la bandera, se volvieron al plano.

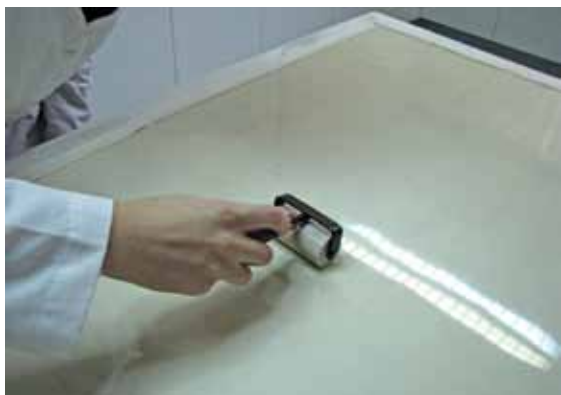
Foto 11 (izquierda). Aplicación de mezcla de adhesivo sobre crepelina.

Para la consolidación se preparó una crepelina para cada escudo de 70 cm x 75 cm, teñida con anterioridad en el mismo tono del escudo. Ésta se dispuso sobre un mylar y se impregnó con mezcla adhesiva mediante el uso de brocha y rodillo, dejando secar por 3 horas, luego de las cuales se formó una lámina adhesiva. Una vez seca, esta lámina se despegó del mylar. A continuación, se depositó el escudo sobre la lámina adhesiva y se ordenó sobre ésta. Luego, por el derecho del escudo,

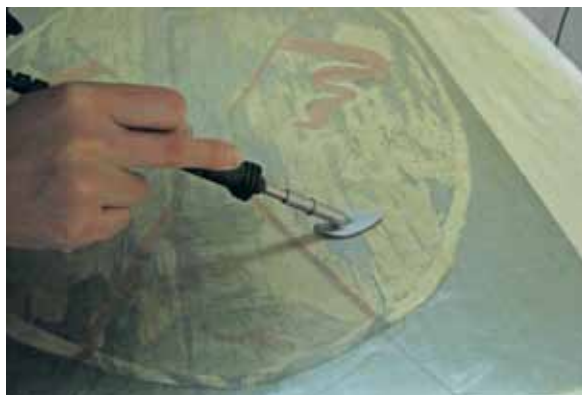
Foto 12 (arriba). Activación de lámina adhesiva por medio de espátula térmica.

se activó el adhesivo mediante la aplicación de calor con una espátula térmica (65° C) solamente en algunos puntos (debido a que se estaba trabajando sobre el derecho del escudo) aislando la espátula con un mylar para no aplicar el calor directamente al original. Una vez que se fijaron los puntos, se pudo voltear con facilidad y aplicar calor directamente por el reverso. Con esto se activó completamente el adhesivo, logrando una adherencia completa del escudo a la lámina. Cuando éste estuvo totalmente consolidado, se ubicó por el derecho sobre una superficie para cortar y se procedió a eliminar las zonas de lámina adhesiva que se dejaban ver a través de los faltantes y que no fueron activadas con el calor, cuidando de dejar sólo un pequeño borde de lámina, el cual serviría después para pasar puntadas con hilo de seda, para fijar a una seda de soporte.

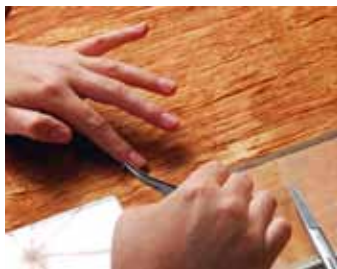
Foto 13. Introducción de telas de soporte para la restauración del campo rojo.

Para abrir las dos caras y poder introducir las telas, se prepararon dos barras plásticas rígidas forradas en malla tubular de algodón, las cuales se introdujeron y, una vez adentro, se levantaron, generando un espacio entre las dos caras. Luego se deslizaron las sedas hasta colocarlas en la posición correcta.

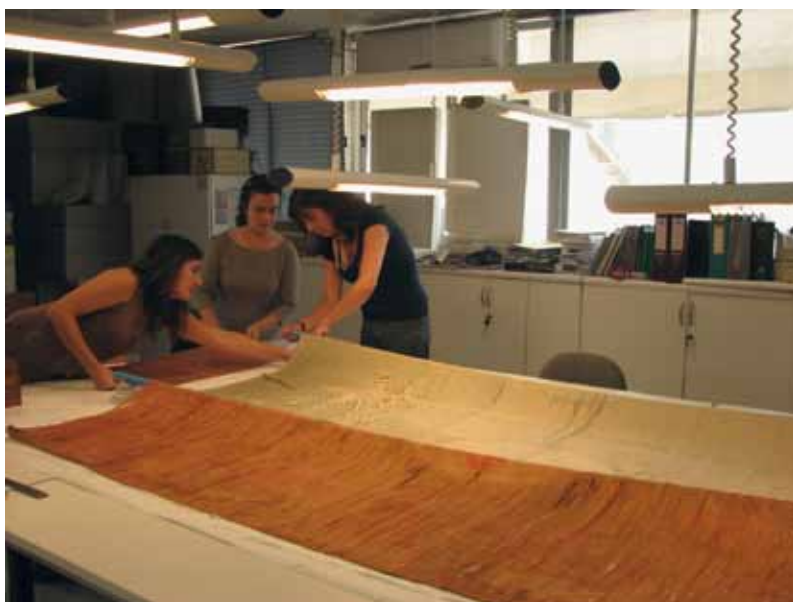
Foto 14. Detalle de orden de los hilos de trama del campo rojo.

Una vez introducidas las telas de seda, se procedió a retirar la lámina de mylar superior, dejando la tela de soporte que estaba debajo en contacto directo con la tela original. Luego se comenzaron a ordenar los hilos que se encontraban sueltos y desordenados. El orden se llevó a cabo utilizando pinzas y espátulas.

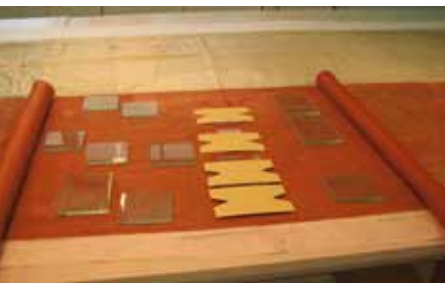
Foto 15. Aplicación de crepelina sobre el campo rojo.

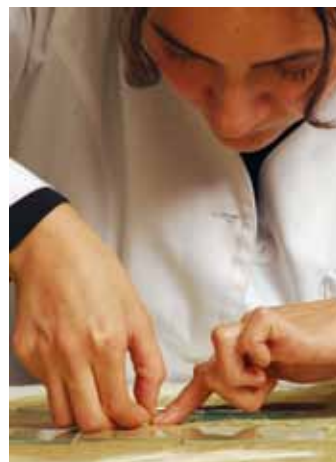
Foto 16. Restauración mediante puntadas couching.

Al igual que para el campo rojo, se introdujeron telas de soporte intercaladas entre películas de mylar, y posteriormente se restauró cada cara mediante puntadas couching con hilo de seda.

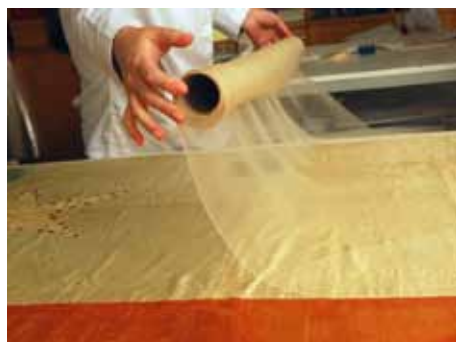
Foto 17. Aplicación de crepelina sobre el campo blanco de la faz A.

En el caso del campo blanco de la faz A, no se pudo realizar la restauración mediante *couching* debido al alto grado de friabilidad producto del resecamiento de las fibras. Estas puntadas implicaban la introducción de la aguja varias veces en pequeñas áreas de la tela, que finalmente tendía a rasgarse siguiendo la línea de los agujeros producidos por la aguja. Se decidió entonces cubrir todo el campo con una crepelina teñida en el tono y luego fijarla con puntadas con hilo de seda utilizando patrones de 10 cm x 5 cm. Esto hizo que las puntadas aplicadas fueran mucho más espaciadas que las del *couching* y en menor cantidad, evitando el riesgo de rasgaduras.

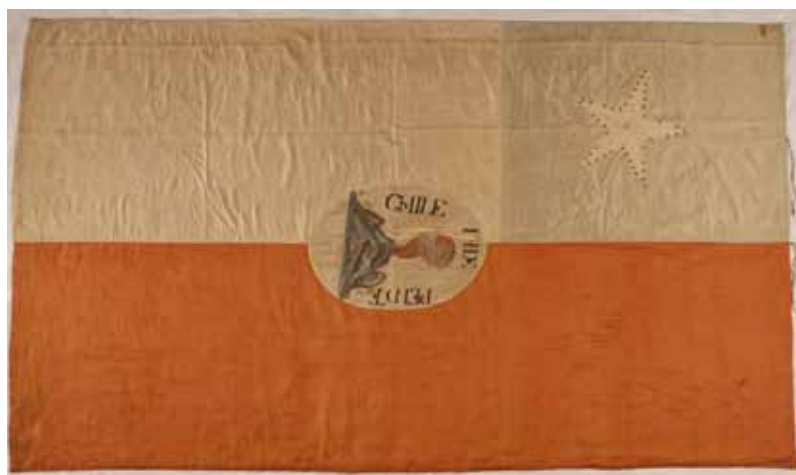
Foto 18. Faz B, después de la restauración.

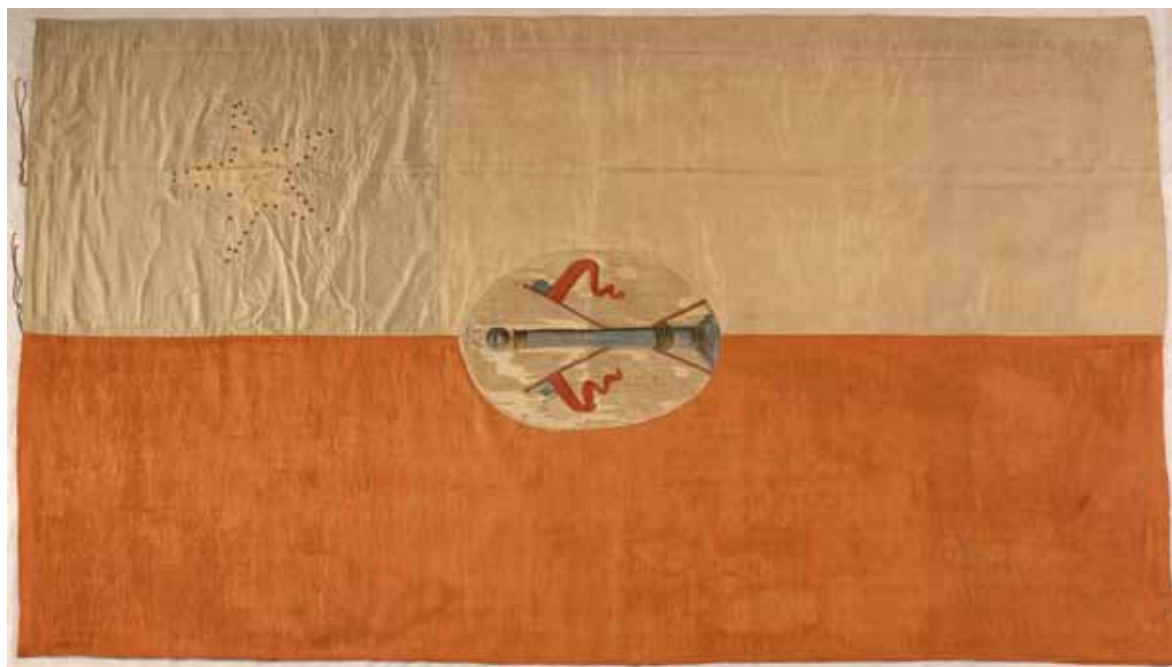
Foto 19. Faz A, después de la restauración.
